ビルメンテナンスで水圧高所作業台【アクアダッキ】を使用する理由

サンマックス(株)

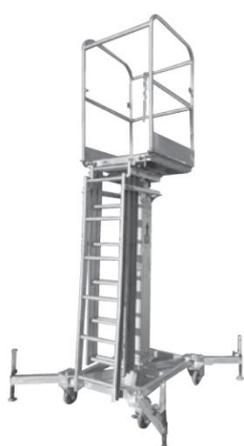
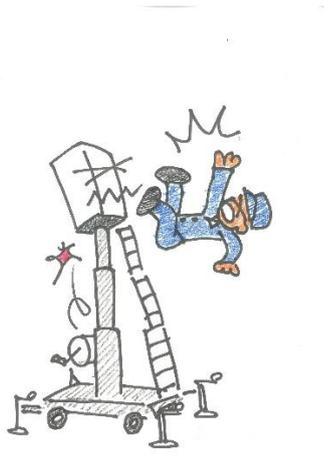
ワイヤーリフト

構造はバレーボールのネットを持ち上げるようにワイヤーウィンチを人力で回転させポールを昇降させるタイプ。

所定に高さに持ち上げた後、備え付けのスライドハシゴでステージまで人が昇り降りする。この動作が非常に危険である。

- ① ハシゴ昇り降り中の落下事故
- ② ワイヤー切断による急速落下

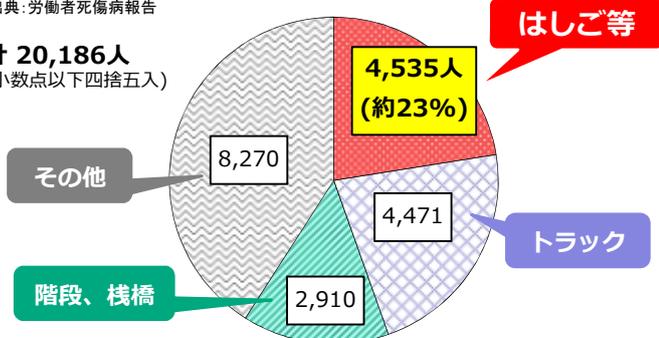
① 「はしご等」は墜落・転落災害の原因で最も多い (平成23年～27年 5年平均)

【墜落・転落による休業4日以上(約1週間)の被災労働者数】
出典：労働者死傷病報告

計 20,186人
(小数点以下四捨五入)

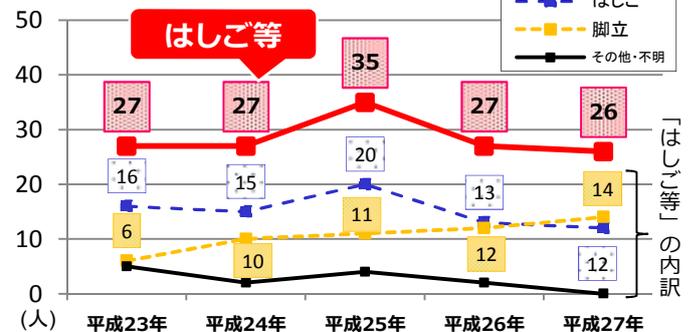
② 毎年30人弱の労働者が「はしご等」からの 墜落・転落により亡くなっている

【過去5年間の墜落・転落による死亡労働者数】
出典：死亡災害報告

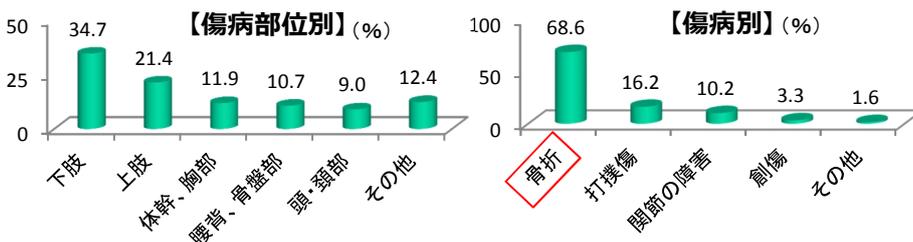
平成18年の休業4日以上(約1週間)の労働者死傷病報告から単純無作為法により抽出された34,195件(全数の25.5%)を分析した結果、脚立が起因する災害は、992件(うち墜落・転落災害は約86%)であり、傷病部位および傷病名は以下のグラフのとおりであった。

【傷病部位別】
下肢と上肢で、全体の半数以上を占めている。

【傷病別】
骨折が全体の約3分の2を占め、重篤な災害につながりやすい。

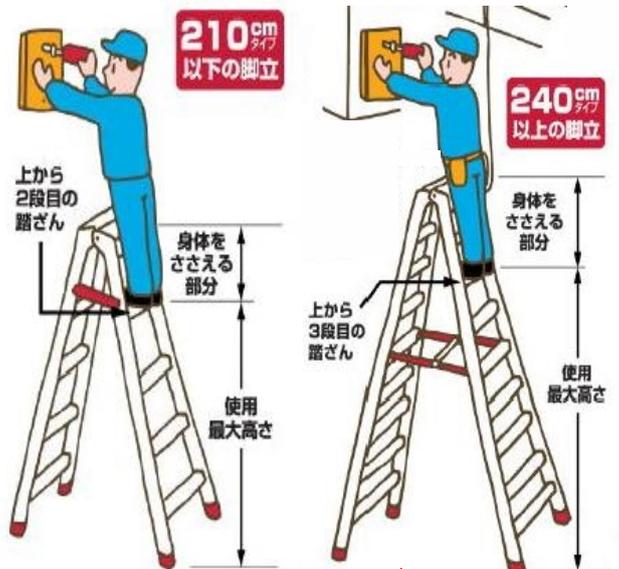
脚立の安全使用のポイント

※高さ2m以上での作業時は、ヘルメットだけでなく安全帯も着用しましょう!

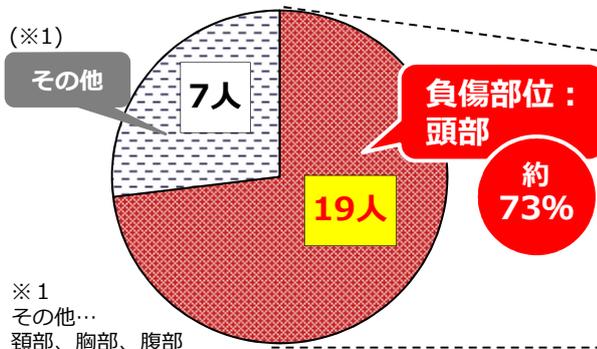
① 「はしご等」からの墜落・転落死亡災害における負傷部位【平成27年分（26人）】

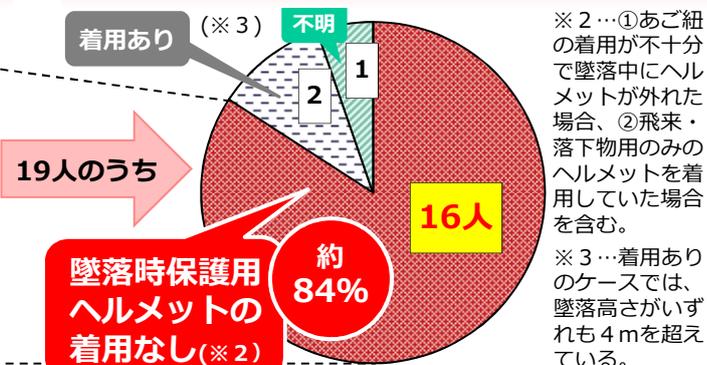
頭部を負傷した死亡災害では、うち8割強が墜落時保護用のヘルメットを着用していませんでした（平成27年集計） 出典：災害調査復命書

② 墜落時保護用ヘルメットの有無【頭部負傷の場合のみ集計（19人）】

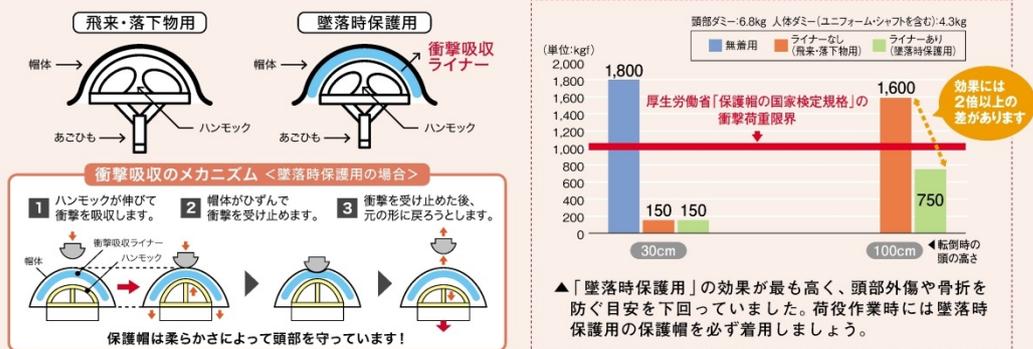
ここでは着用効果を知ってもらうため、「着用なし」、「飛来・落下物用」、「墜落時保護用」の3種類で頭部にかかる衝撃をグラフに示しました。100cmから転倒した時の効果には2倍以上の差があり、飛来・落下物用では効果が不十分なことが分かりました。

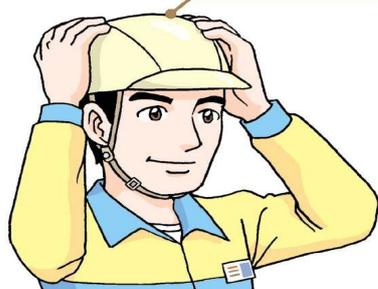
- 「墜落時保護用」を使用すること
- 傾けずに被ること
- あご紐をしっかりと、確実に締めること
- 破損したものは使わないこと
- 耐用年数を守ること

ヘルメット内側に貼られている「国家検定合格標章」等に用途が書かれています！

あごヒモと耳ヒモの接続部分を留め具等で固定すると、墜落時の衝撃でヘルメットが脱落しにくくなります！
